**JURNAL POWERPLANT**

## ANALISA KERUSAKAN RODA GIGI CACING PADA GEARBOX AIR PREHEATER PLTU UJP BANTEN 3 LONTAR UNIT 1

*Pada PLTU UJP Banten 3 Lontar terjadi kerusakan pada Roda Gigi Miring dalam Gearbox, dimana benda tersebut patah yang menyebabkan unit 1 berhenti beroperasi. Dari segi pengamatan visual yang terjadi dikarenakan benda kelelahan kerja, gap yang tidak merata sehingga Air Preheater bekerja dengan gesekan yang besar antara elemen yang berputar dengan seal perapat. Tidak maksimalnya putaran elemen dan motor terus memberi beban putaran, sehingga roda gigi terjadi deformasi fracture fatigue, dengan dibuktikan dari hasil pengamatan visual, uji komposisi kimia yang masih sesuai dengan standar ASTM A291, uji kekerasan sebesar 264 HB dan 282 HB diatas standar ASTM A291 sebesar 223-263 HB, uji metalografi menunjukkan fasa martensit yang tidak seragam, dan SEM-EDX melihat morfologi mikrostruktur pada permukaan poros, yaitu pada beachmark, rubbings, dan rekahan akhir.*

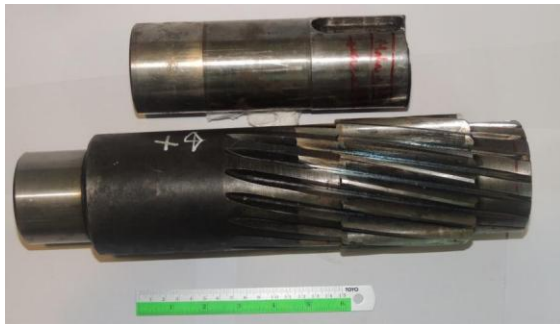
Gambar 1. Sampel Roda Gigi

Pengamatan visual dilakukan pada area Roda Gigi Air Preheater yang mengalami kerusakan. Kerusakan roda gigi ini terjadi pada PLTU Banten 3 Lontar. Roda gigi di dalam *Gearbox motor Air Preheater*. Pengamatan ini dapat mengidentifikasi jenis serta posisi pengujian yang akan dilakukan. Pada gambar 4 menunjukkan kondisi kerusakan poros.

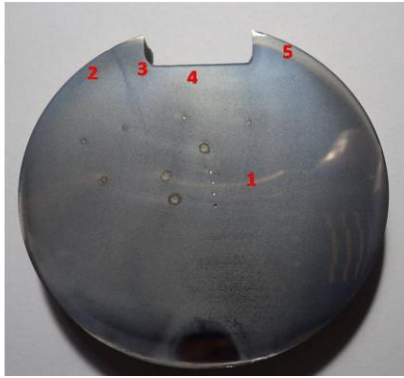
**Gambar 4.** Area untuk analisis struktur mikro

Analisis struktur mikro dilakukan pada material poros dengan teknik metalografi. Analisis dilakukan pada bagian penampang dekat dengan bagian yang retak. Hasil analisisnya adalah sebagai berikut.

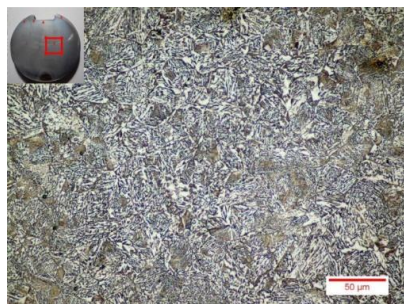
**Gambar 5.** Mikrostruktur pada titik 1 (inti) menunjukkan struktur perlit dengan ferit pro-eutektik (putih) (mag. 500X)

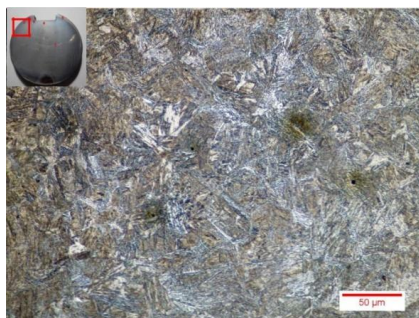
**Gambar 6.** Mikrostruktur pada titik 2 menunjukkan struktur perlit dengan beberapa struktur seperti jarum (mag 500X)

Dari analisis struktur mikro, ditemukan bahwa struktur merupakan struktur martensit yang terletak di dekat lubang kunci. Martensit ditemukan tidak seragam. Fasa tersebut akibat suatu transformasi fasa yang bereaksi tanpa melibatkan pengintian difusi atom. Pembentukan martensit didasari pada proses pergeseran atom yang melibatkan penyusutan dari struktur kristal. Struktur *martensit* merupakan konsekuensi langsung dari tegangan disekitar matriks yang timbul akibat mekanisme geser.

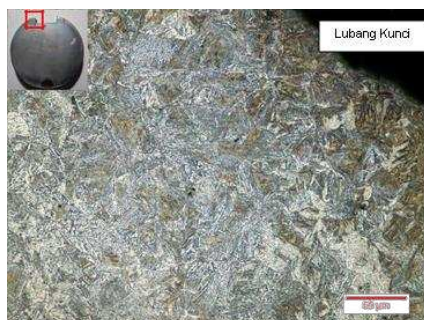
**Gambar 7.** Mikrostruktur pada titik 3 menunjukkan struktur perlit dengan struktur ferit pro-eutektik (putih)

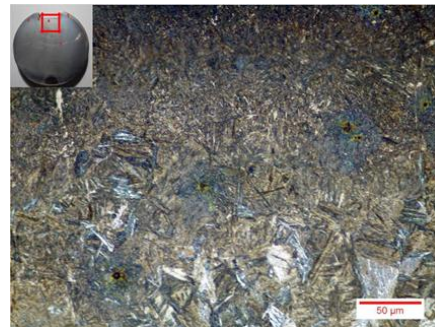
**Gambar 8.** Mikrostruktur pada titik 4 menunjukkan struktur perlit dengan ferit pro-eutektik (putih) dan beberapa struktur seperti jarum (mag 500X)

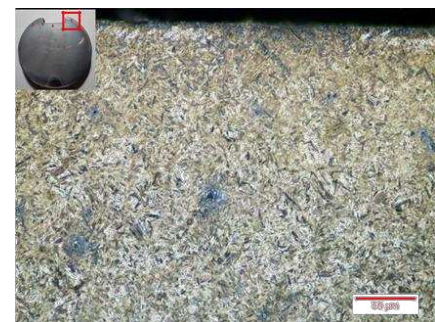
**Gambar 9.** Mikrostruktur pada titik 5 menunjukkan butiran halus dari struktur seperti jarum (mag 500X)

3. Nilai kekerasan sampel lebih tinggi dari standar yang dipersyaratkan ASTM A291 sebesar 223-263 HB sedangkan hasil pengujian sebesar 264 HB dan 282 HB .
4. Dari pengujian metalografi menunjukkan fasa martensit pada sisi luar roda gigi.
5. Hasil SEM melihat lebih dalam dengan perbesaran 500x pada *fracture rubbing* dan *dimples* serta area *beachmark* untuk melihat *fracture*.
6. Hasil tersebut dinyatakan roda gigi *fracture fatigue* dengan pembuktian *trading ampere* dari APH yang *hunting*, sehingga poros dari roda gigi telah terjadi benturan yang sangat parah namun kemudian patah *fatigue*.

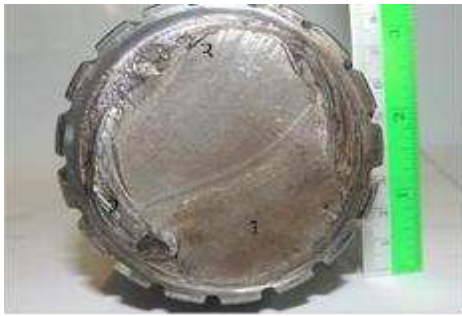
**Gambar 10.** Area untuk analisis SEM

Pada pengujian ini, metode SEM (*Scanning Electron Microscope*) dan EDX (*Energy Dispersive X-ray*) dilakukan di area permukaan rekahan poros untuk mengamati ciri *fracture* seperti pada gambar.

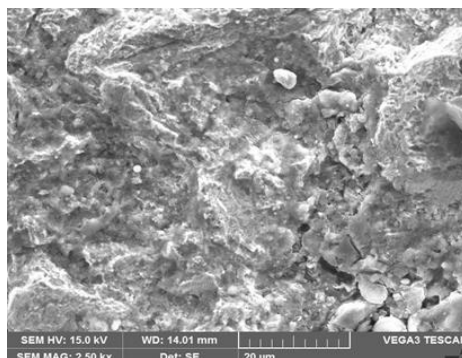
**Gambar 11.** Tampilan SEM dari area 1

Dari gambar 14, ditemukan bahwa fitur tersebut dihasilkan dari perambatan retakan transgranular dimana butir diiris dengan retak. Daerah 1 yang merupakan "*beachmarks*" adalah daerah perambatan yaitu transgranular. Gambar 15 menunjukkan gesekan karena kontak logam sampai logam sebelum terjadi kegagalan. Sementara itu, gambar 16 menunjukkan daerah *fracture* akhir yang diidentifikasi dengan adanya *Dimples*.

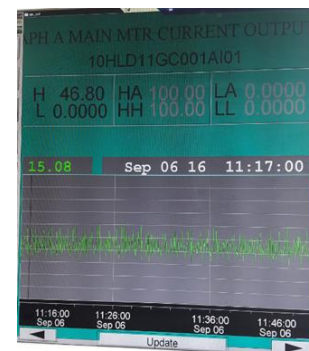
Hal ini ditandai dengan penemuan *fracture* yang sifat martensit, dimana martensit terbentuk dengan beban yang berulang-ulang, hal ini dibenarkan pada pengamatan di lapangan dari temuan *Trending Ampere* motor APH 1A yang *hunting* akibat terjadi gesekan antara radial *seal* dengan *seal gap* yang tidak merata.

**Gambar 14.** Tending ampere APH 1A hunting di DCS

Dikarenakan *seal gap* dan radial *seal* tidak merata, maka putaran pada elemen tidak merata dan motor terus memberi beban yang mengakibatkan tumbukan dengan ditandai pada gambar 17 ampere yang *hunting* ketika terjadi tumbukan.
